# HOTEL DAI-ICHI JAKARTA

## Suatu Kelihaihan untuk Siasati Lahan Terbatas

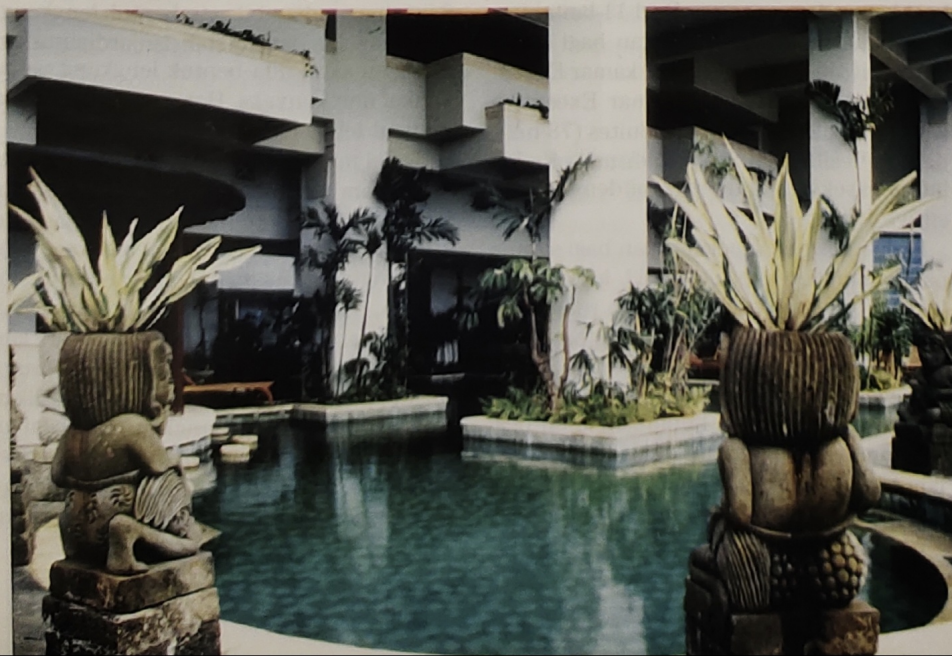
**Kolam renang juga menjadi satu problem. Tetapi hal itu dapat diselesaikan dengan baik. Kolam renang berada di atap podium dan di kolong tower.**

yang terletak di atap podium, sebagian badannya berada di kolong tower. Menurut Siddharta, dengan lahan yang sempit, pengadaan kolam renang merupakan satu masalah.

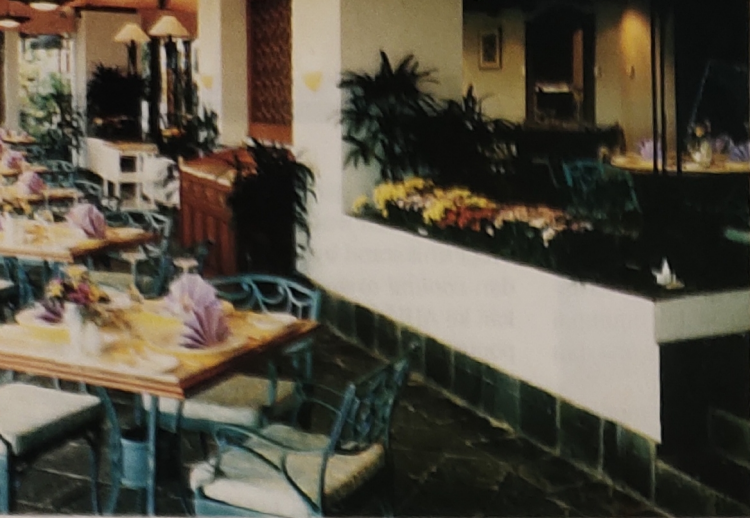
*Tonnel restaurant yang bergaya Eropa terdapat di atap podium bersebelahan dengan kolam renang dan health center*

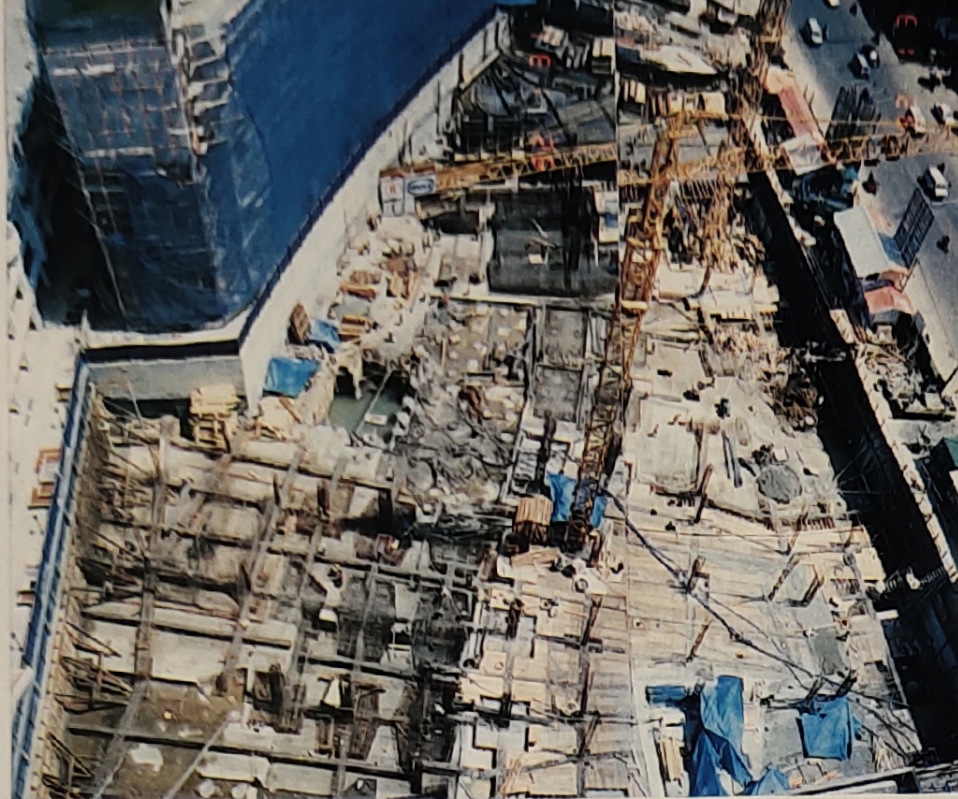
Pelaksanaan top slab dari besmen 2

Karena muka air yang cukup tinggi sekitar 2 m, terdapat problem *up-lift*, khususnya di daerah podium. Problem tersebut, jelas Eddy Prayitno, dikurangi dengan membuat *double slab* pada lantai besmen 2. Sistem ini, katanya, juga untuk mengantisipasi agar lantai besmen 2 tetap kering bila terjadi kebocoran. Tebal *double slab* sekitar 120 cm, dengan tebal slab bawah sekitar 40 cm dan slab atas sekitar 20 cm.
